三门县县道六横线提升改造工程

# 水土保持设施验收报告

建设单位：三门县公路与运输管理中心  
编制单位：杭州世达科技有限公司  
二〇二一年四月

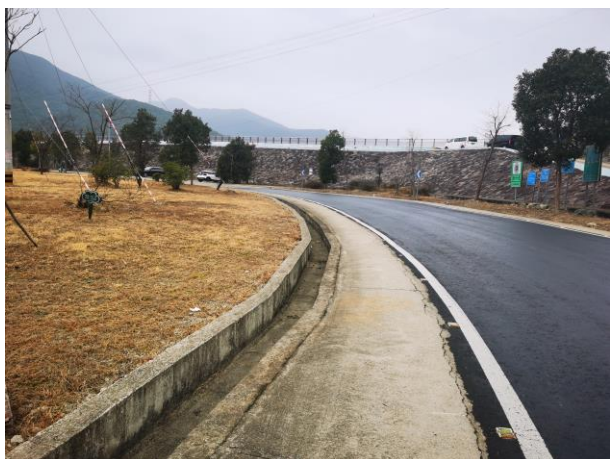
图 3-1 排水边沟

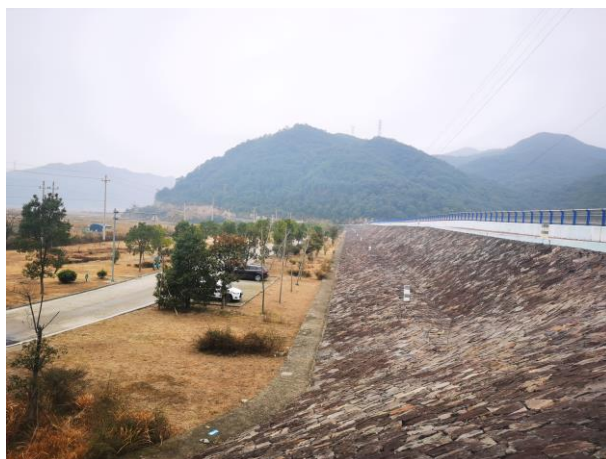
图 3-2 绿化

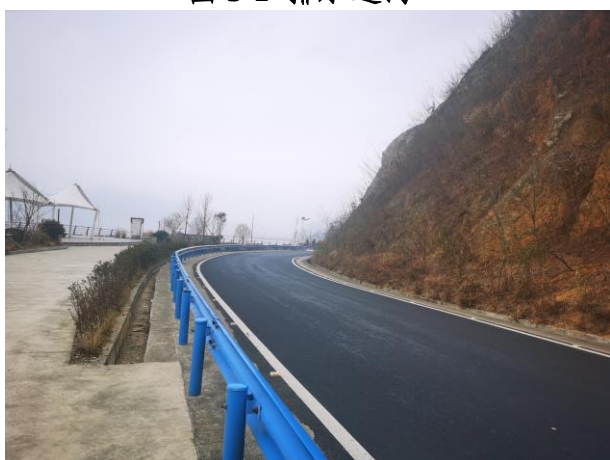
图 3-3 路堑边坡及排水边沟

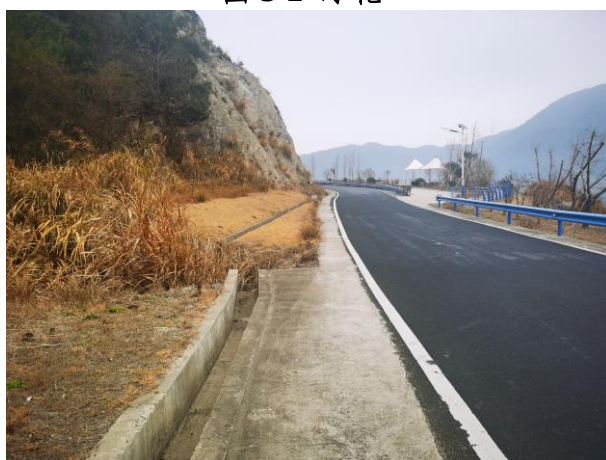
图 3-4 路堑边坡及排水边沟

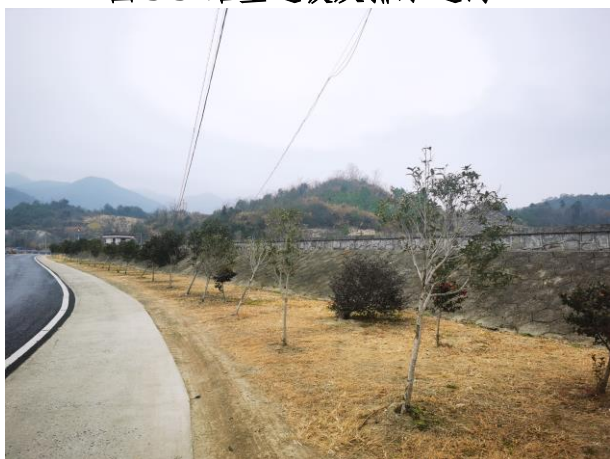
图 3-5 绿化

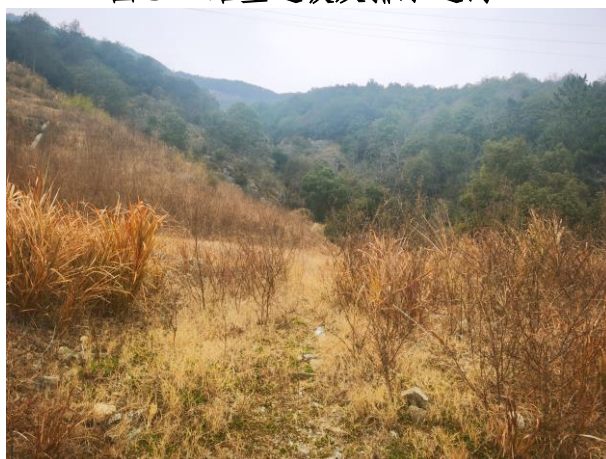
图 3-6 迹地恢复措施

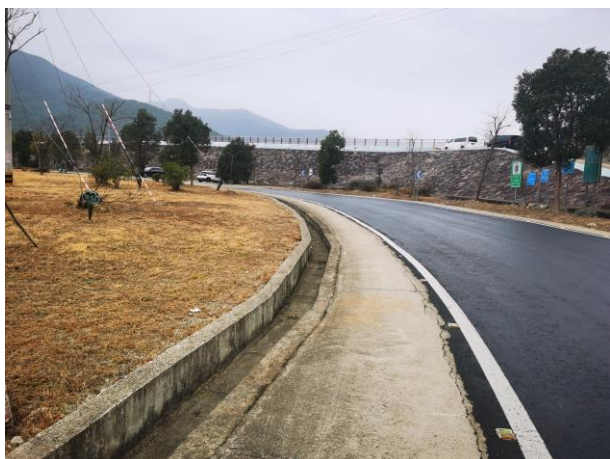
排水边沟

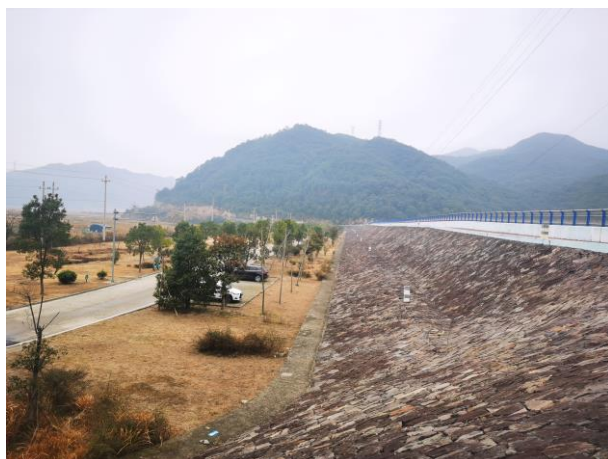
绿化

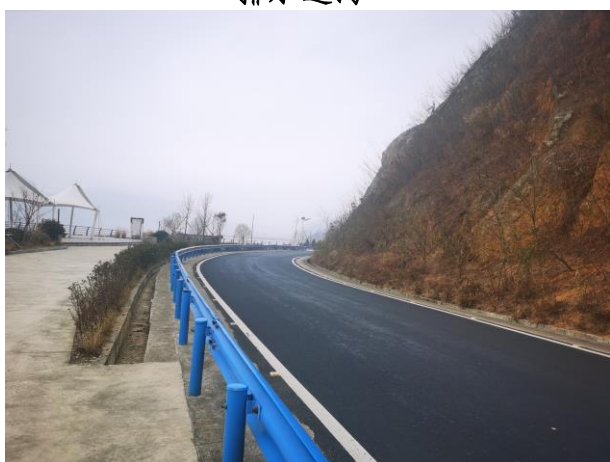
路堑边坡及排水边沟

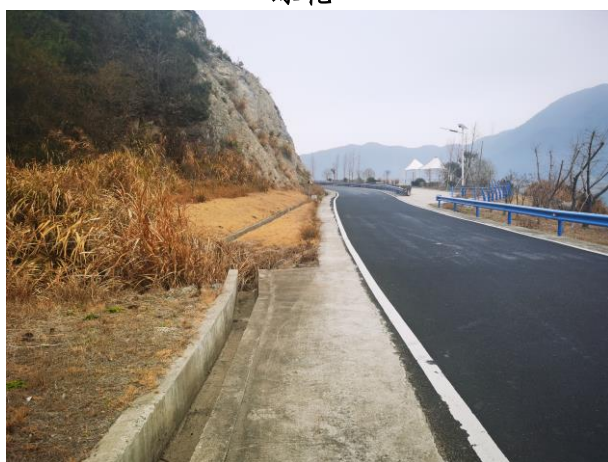
路堑边坡及排水边沟

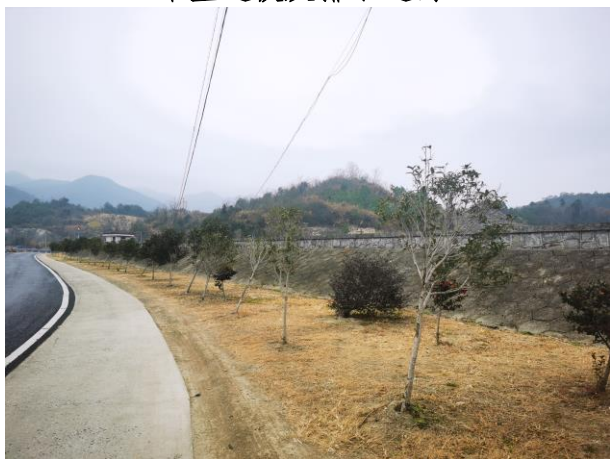
绿化

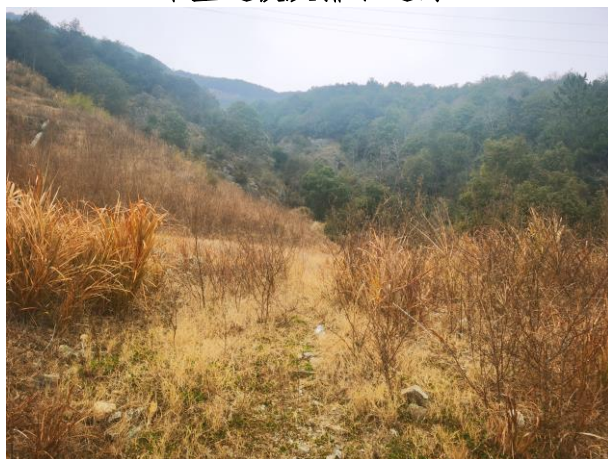
迹地恢复措施
