电子商务园项目（暂定名）

水土保持设施验收报告

建设单位： 浙江前后科技股份有限公司

编制单位： 杭州世达科技有限公司

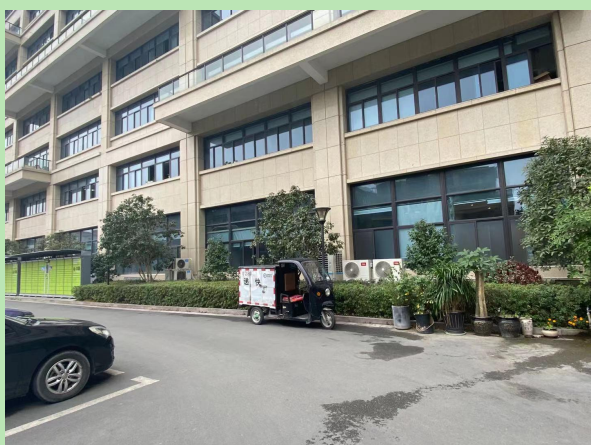
①综合绿化

为达到美化和绿化项目区环境的目的，主体工程设计在建筑物周围、道路两侧、停车场周围等地方进行绿化，绿化面积 0.40hm^2 。

图 3-1 项目区绿化

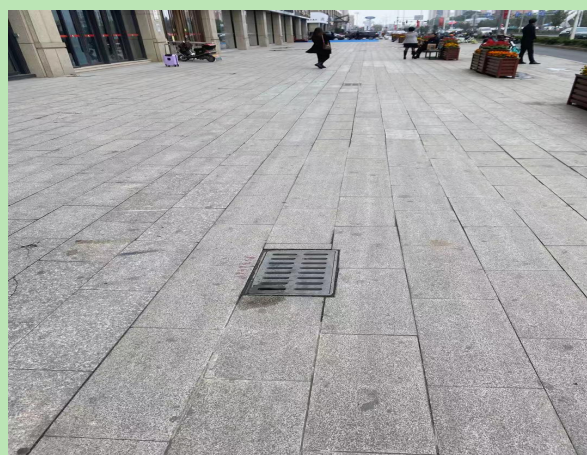
排水系统：室外排水采用雨水、污水和废水分流制，生活污水经化粪池处理后接入市政污水管，其他生活废水直接排入市政污水管，最终至市政污水厂处理。地面雨水及屋面雨水经室外雨水管网收集后排入市政雨水管网。雨、污水管管径为 DN200，废水管均为 DN300，管材为内肋增加聚乙烯螺旋波纹管，埋设深度为管顶至地面 1.2m。白云山南路、开发大道、广场南路管网已正常使用。

图 3-2 雨水管网

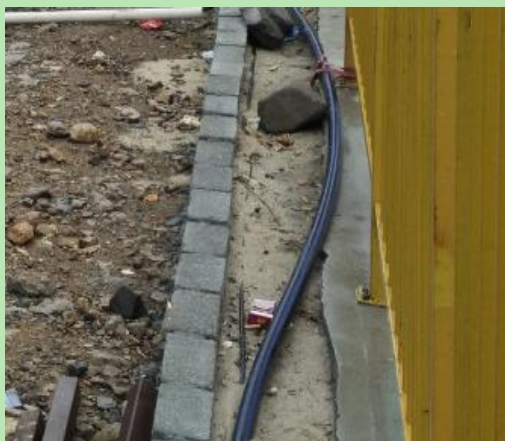
①项目区临时排水沟

实际施工，为防止项目区可能产生的水土流失对周边区域的影响，在项目区施工围墙内侧，结合后期建设的道路雨水排水沟设置施工临时排水沟，排水沟出水口设置沉沙池，项目区内的汇水经沉沙池沉淀后排入就近的道路雨水管网。临时排水沟采用矩形断面，坡降为 1% ，断面尺寸采用底宽 0.3m 、深 0.3m 。临时排水沟总长 630m ，土方开挖 85m^3 ，砖砌 85m^3 。

图 3-3 临时排水沟

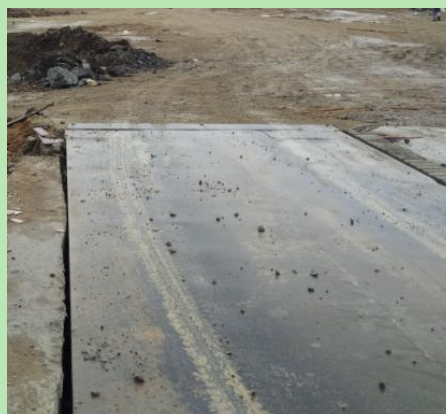
洗车平台对运输车辆轮胎、车箱斗进行冲洗，防止车辆附着土石方造成水土流失，

对项目区生态环境产生影响。洗车平台长 14.3m，宽 5.2m。平台 24cmC20 混凝土，50cm 碎石垫层结构。洗车平台与周边排水沟相连，洗车平台布设需开挖土方 64m³，土方回填 64m³，C20 混凝土 25m³，碎石垫层 43m³。

图 3-4 施工出入口洗车平台

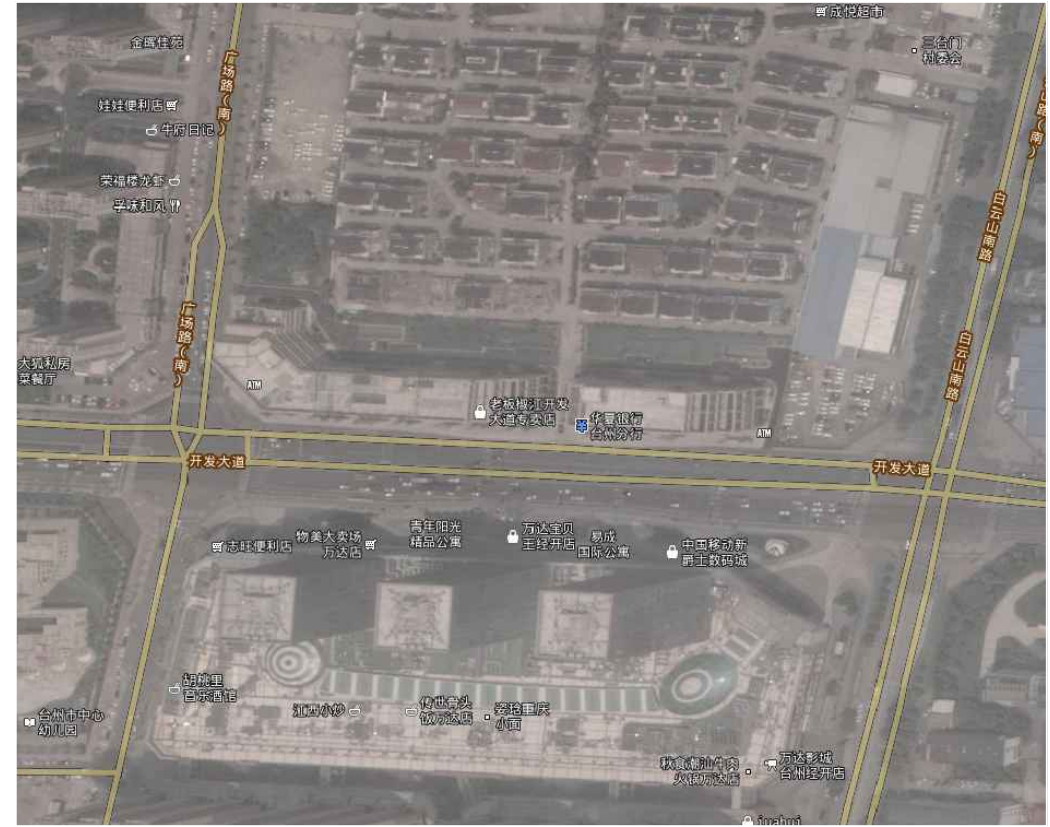
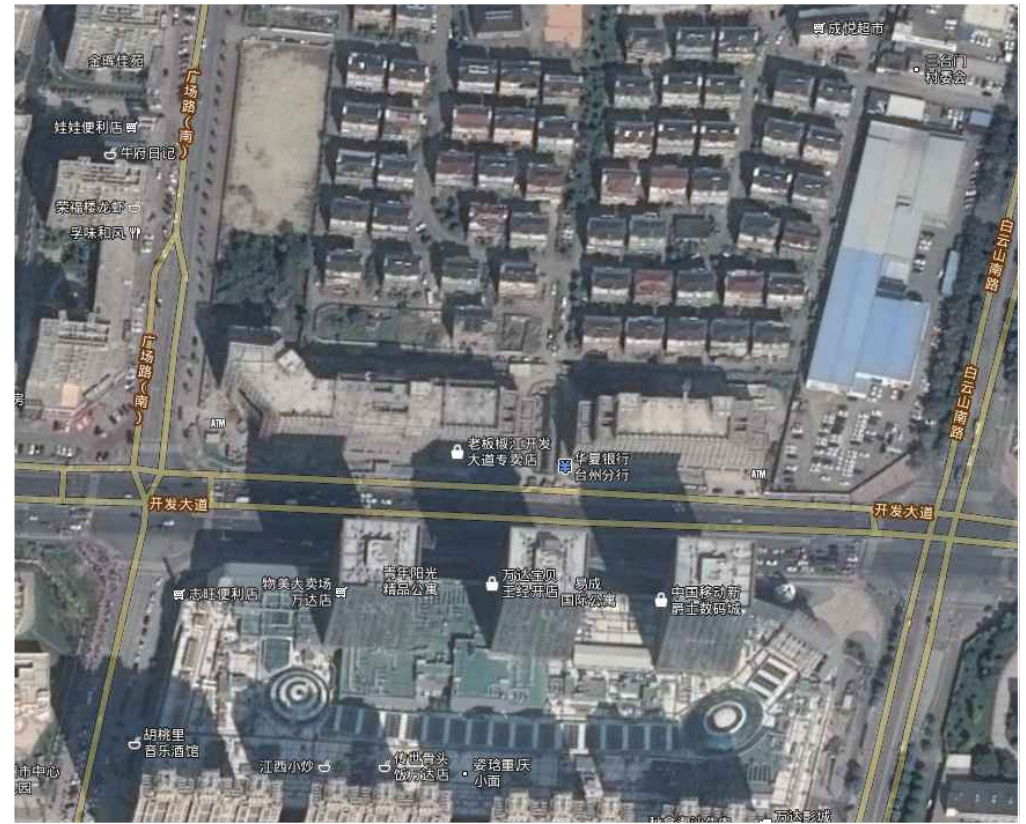
附图4：项目建设前、后遥感影像图

2015.5

2016.5

2016.11

2017.7
