北大附中台州飞龙湖学校工程

# 水土保持监测总结报告

台州市路桥区社会事业发展集团有限公司

二〇二一年八月

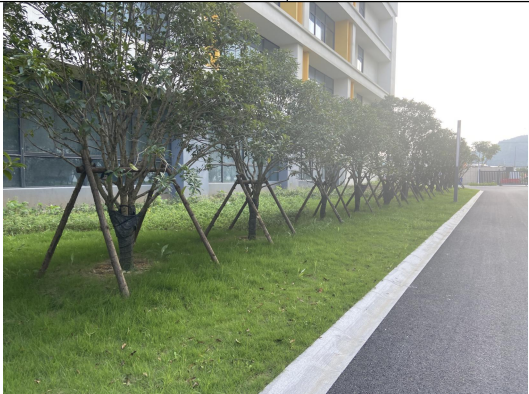
| 监测分区 | 措施类型 | 措施名称 | 单位 | 实际完成工程量 |
|---|---|---|---|---|
| | 绿化（一） | | 排水工程（二） | |

工程建设过程中，水土保持措施基本与主体工程保持同步施工，临时防护措施在主体工程施工过程中及时实施排导天然降雨，拦挡土体流失；主体工程完工后，绿化单位入场进行植物措施施工，避免地表裸露产生水土流失。
